# Wartung der Anti-Rotations-Mechanik

From:  
<https://www.nilab.at/dokuwiki/> - NiLAB GmbH  
Knowledgebase

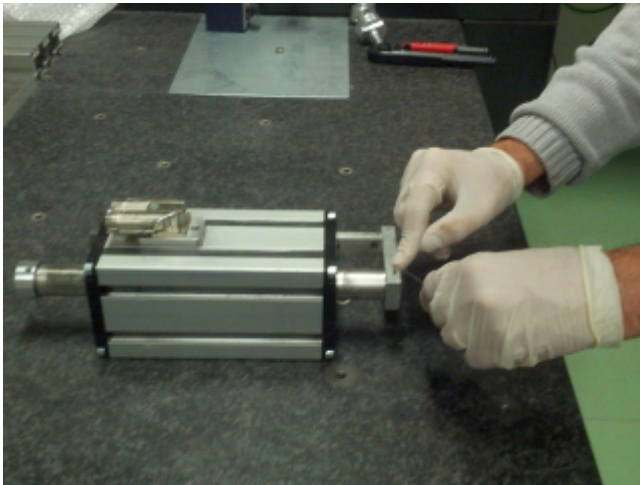
## Demontage des Schiebers mit den Schrauben an der vorderen Flansch

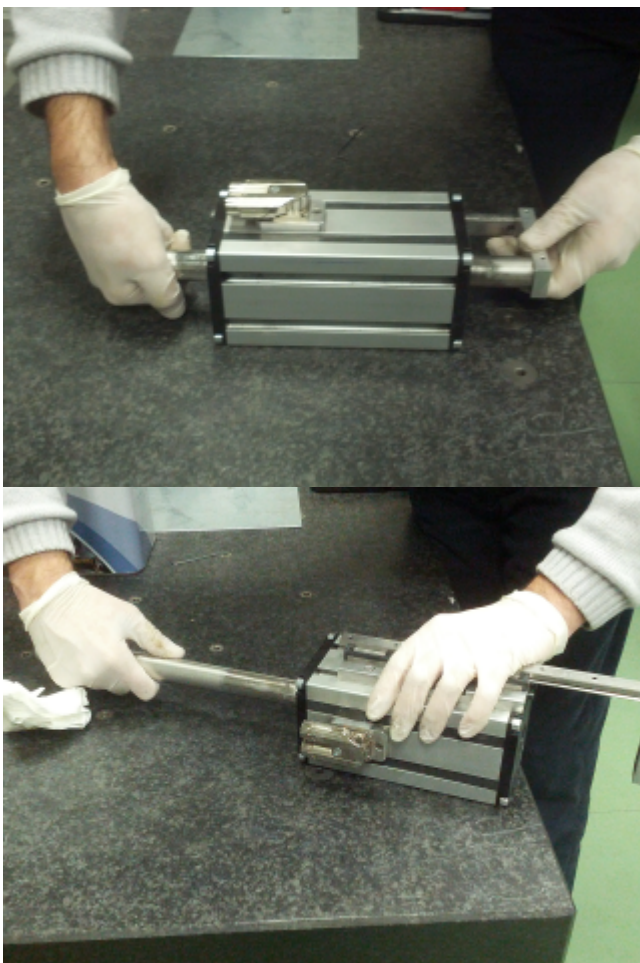
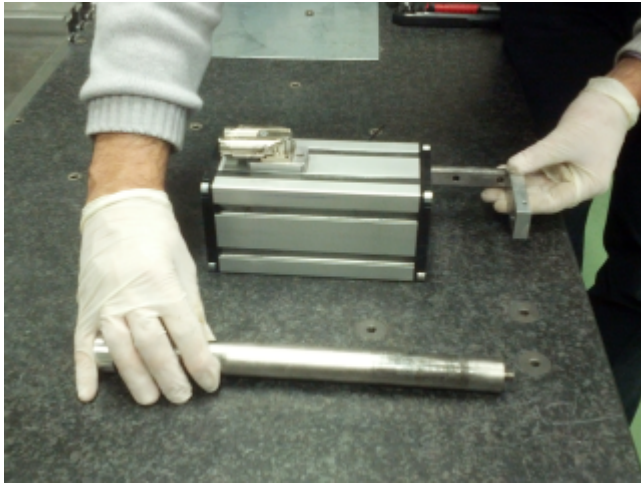
## Schieber herausgleiten lassen

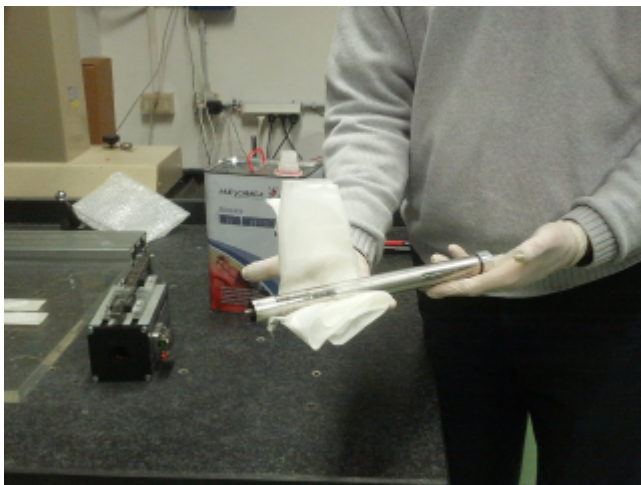
## Reinigung des Schiebers mit Edelstahl-Reinigungsmitteln

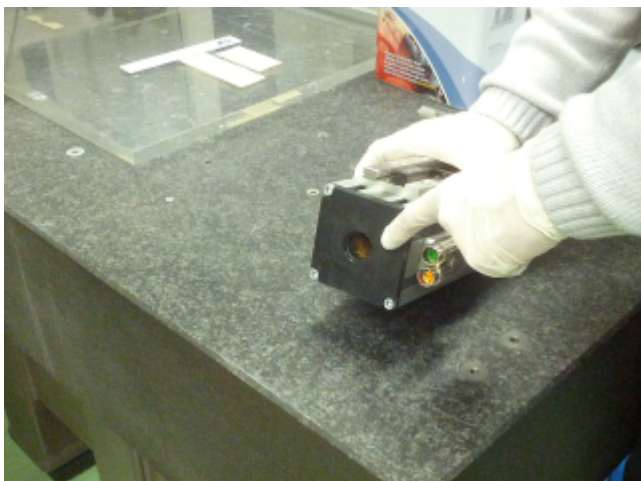
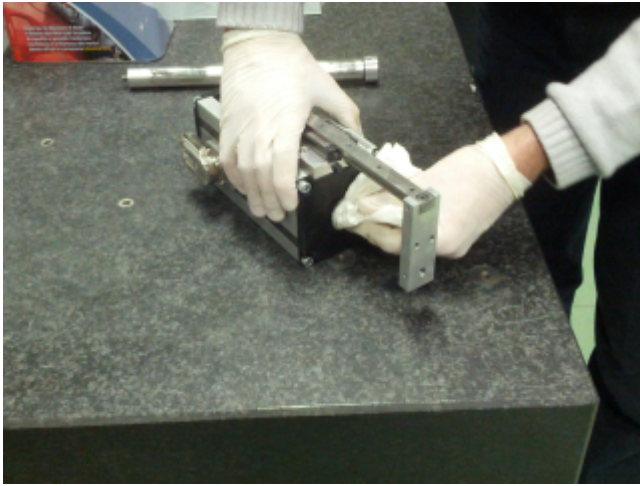
## Reinigung des Kunststofflagers am Motor hinten und vorderer Flansch

Hinweis: Bitte prüfen Sie, dass sich keine Verunreinigung im Motor befindet, indem Sie in die Motoröffnung schauen. Falls Verunreinigung vorhanden ist, entfernen Sie diese mit Druckluft in den Motor.

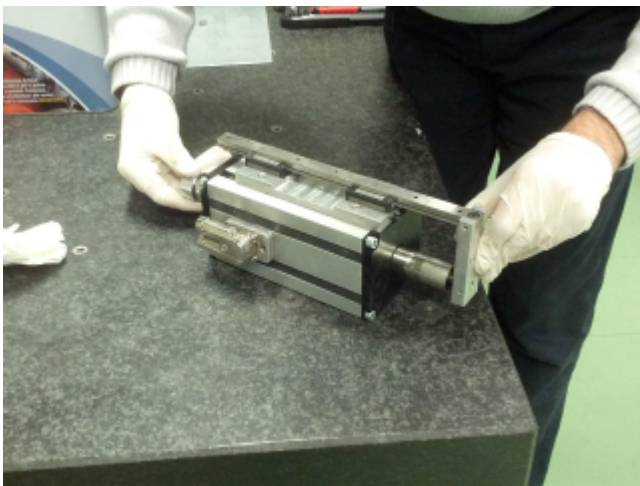
### **Schieber einschieben**

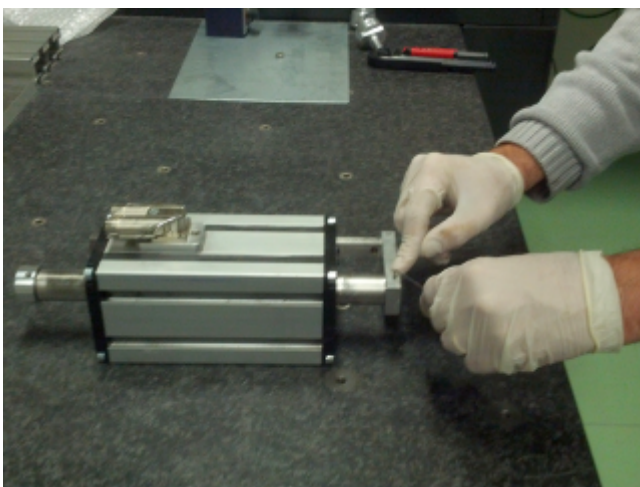
### **Vorderen Flansch mit den Schrauben wieder befestigen**

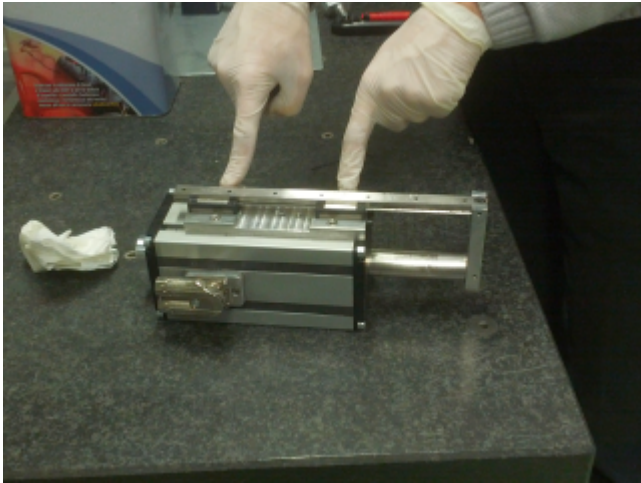
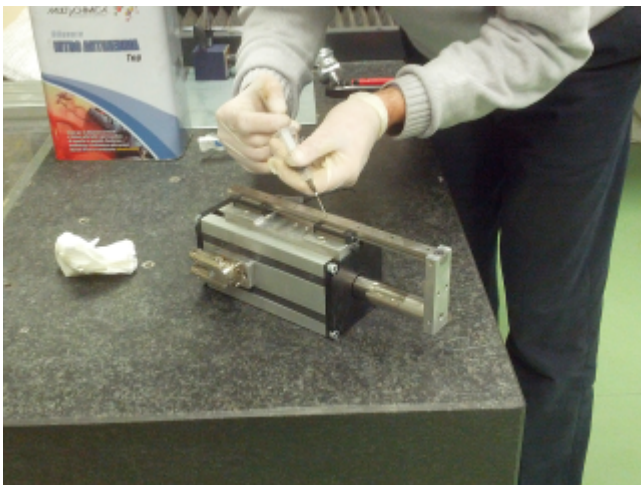
### **Blöcke der Linearführung schmieren**

Bitte folgen Sie dem vom Hersteller der Linearführungen empfohlenen Schmierungsintervall, -verfahren und -mitteltyp unter Berücksichtigung der Anwendungsbedingungen.
